**Bauforschung zum Gebäude
Ortsteil Furth 12a
Markt Schwanstetten Landkreis Roth**

Studienarbeit im Wintersemester 2007/2008

Furth 12a, Markt Schwanstetten, Landkreis Roth FlurNr.: 798

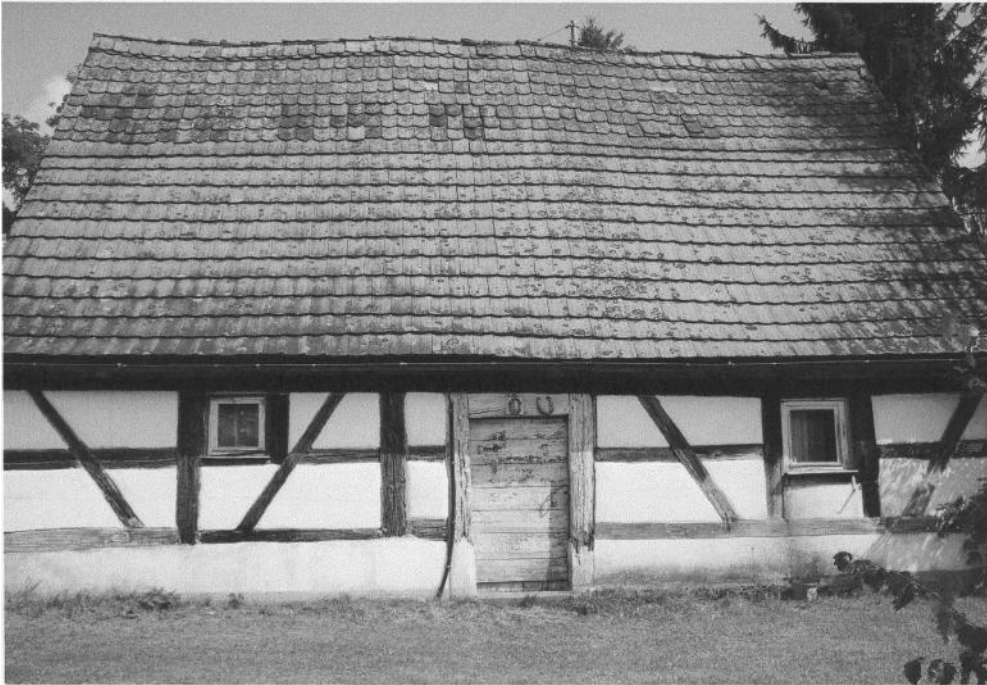
Abbildung 2 Süd-West Ansicht

Gut erkennbar das stark verformte Dach und die zwei unterschiedlichen Dachdeckungen (von oben nach unten- Bibertaschen und Strangfalzziegel). Auch die Fachwerkkonstruktion der Wand ist stark verformt.

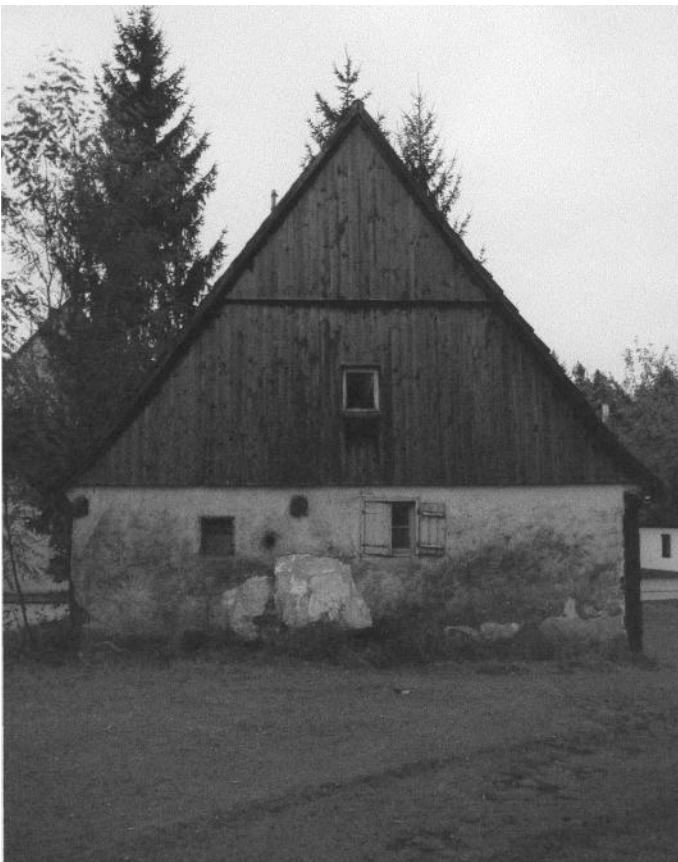
Abbildung 3 Nord- West Ansicht

zeigt die Giebelwand auf der Nord-West Seite. Die Wand im EG ist verputzt, das Fachwerk ist hier nicht erkennbar. Ab dem 1. OG ist die Wand komplett verbrettert. Nur das Fenster rechts im EG ist original erhalten.

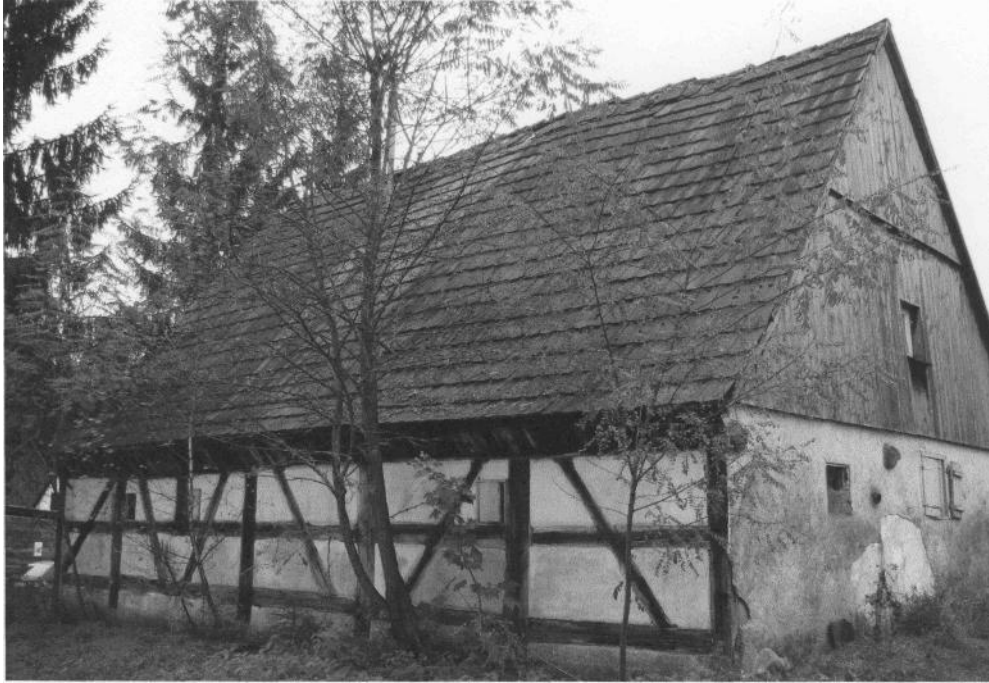
Abbildung 4 Nord-Ost Ansicht

Zeigt die Seitenwand in der Nord-Ost Ansicht. Gut erkennbar ist hier die Fachwerkkonstruktion und die fehlende Regenrinne.

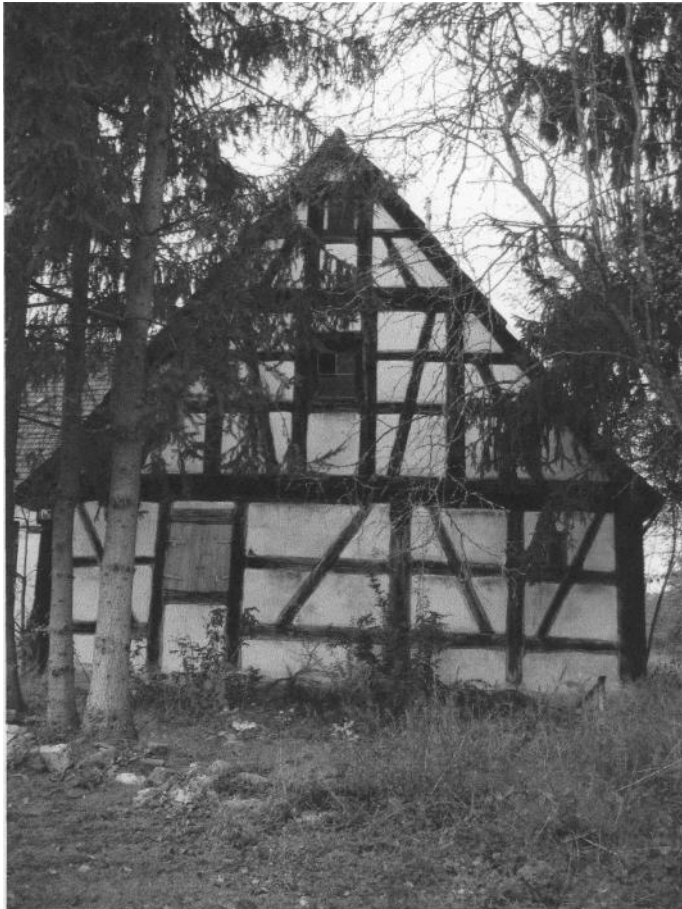
Abbildung 5 Süd-Ost Ansicht

zeigt die Giebelwand auf der Süd-Ost Seite. Das Fachwerk ist original erhalten. Entsprechend ihrer Nutzung differieren die Fenster in ihrer Größe. Die Konstruktion des Kehlbalkendaches zeichnet sich in der Ansicht ab.

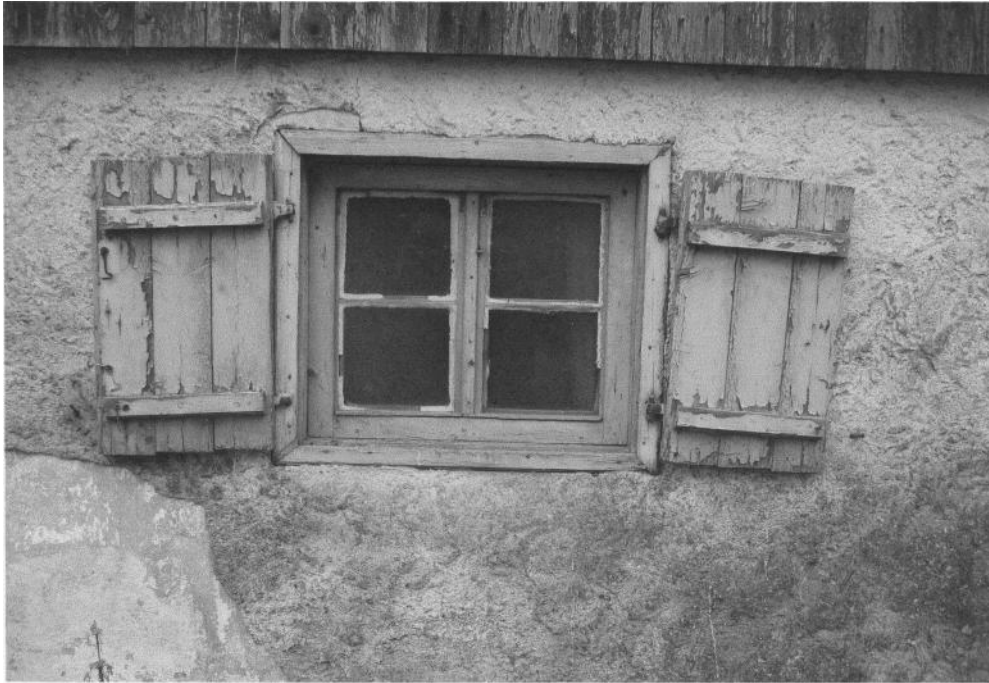
Abbildung 20 Detail Nord-West Seite

Zeigt das Kreuzstockfenster der Kammer mit Einfachverglasung und noch bestehenden Klappläden von außen. Desweiteren erkennt man Abplatzungen im Putz, welche durch die Kappilarwirkung in Verbindung mit Frost entstanden sind.

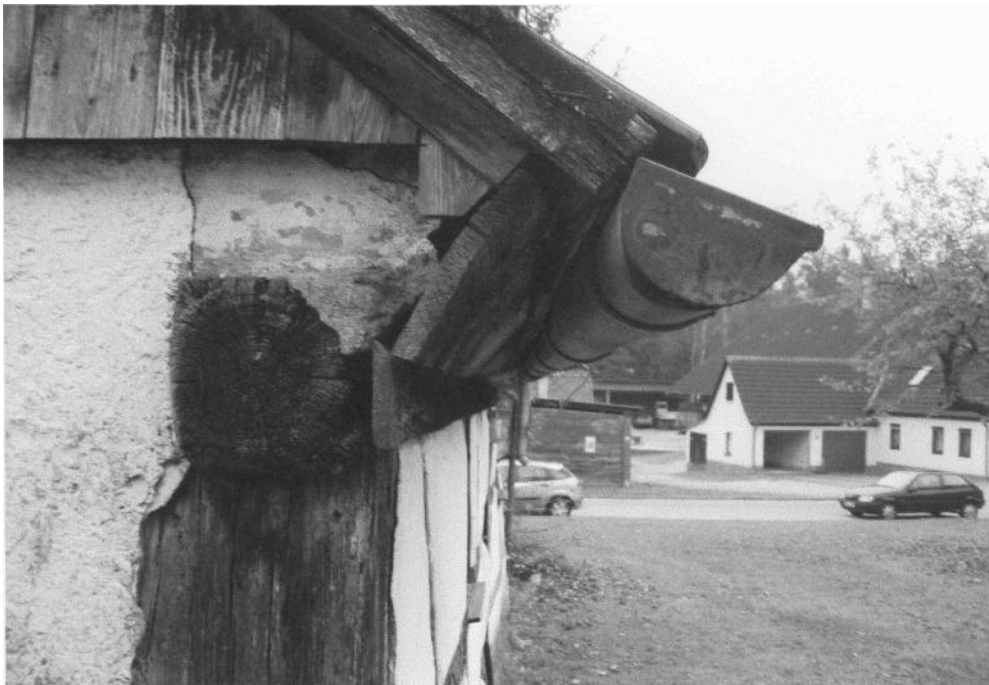
Abbildung 21 Detail Nord-West Seite Zeigt die Traufe und das hervorstehende, einst verputzte Rahm

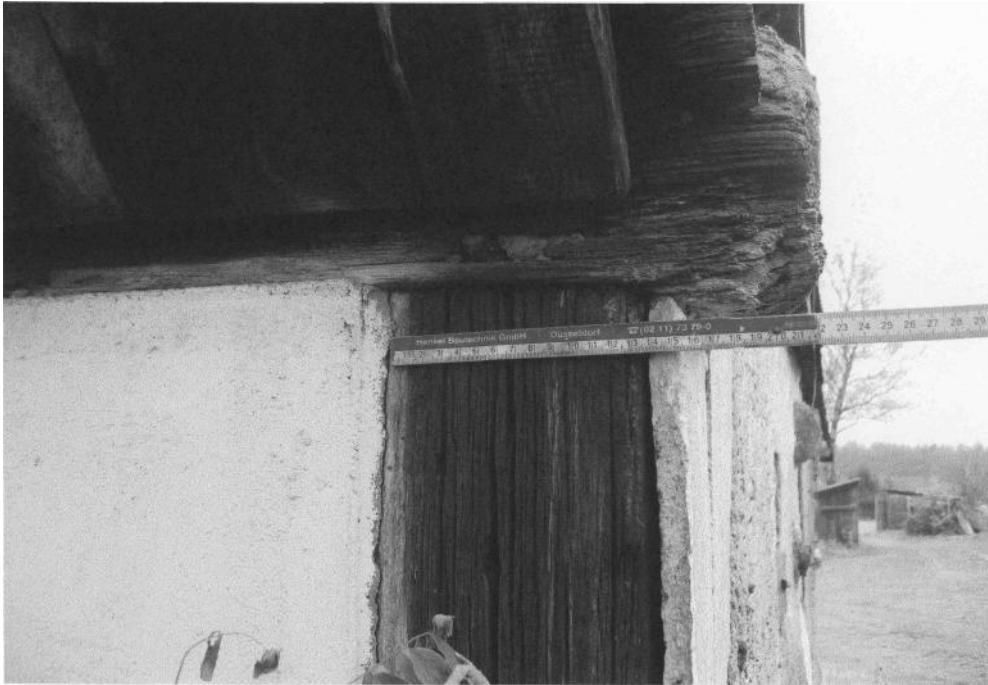
Abbildung 22 Detail Nord-Ost Seite

Gut erkennbar ist hier der von Nordseite her eingeputzter Eckpfosten, Dieser Pfosten dient Als Auflagerpunkt für das darüber liegende, ca. 7 cm vorstehende Rahm.

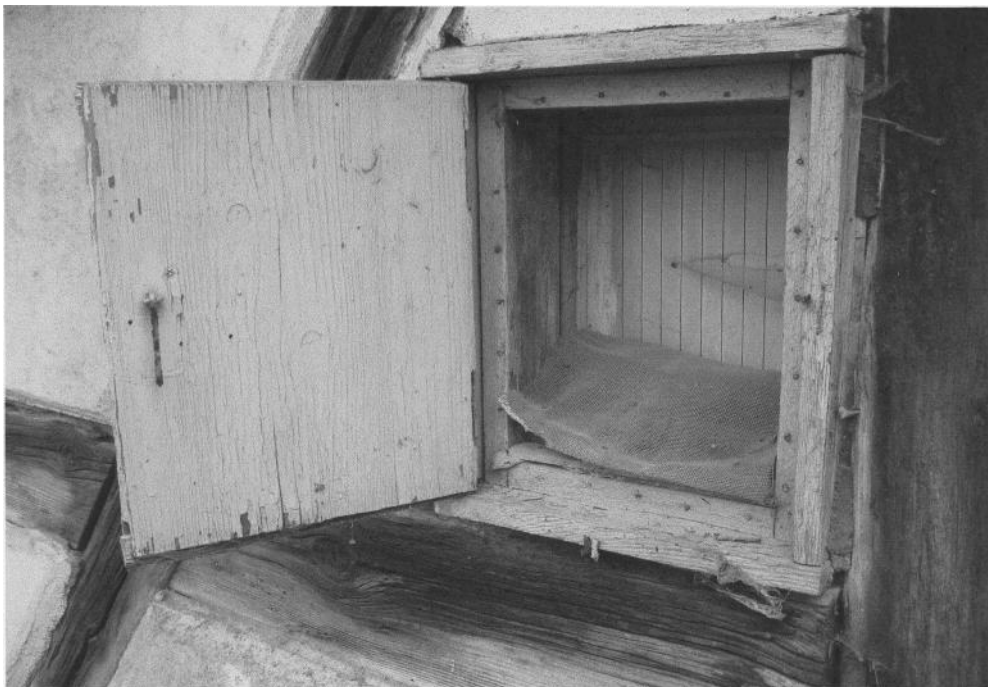
Abbildung 23 Detail Nord-Ost Seite

Zeigt ein kleines Fenster aus der Erbauungszeit. Gut zu erkennen ist der innere und der äußere Klappladen. Eine Verglasung ist hier nicht vorhanden.
